GENORMEERD CONTACTGELUIDNIVEAU L_n VAN EEN VLOER
CONFORM ISO 10140-3:2010

opdrachtgever: Unifloor Underlay Systems

variant nr.	ondervloer (8)	vloer afwerking(7)
2 = basis vloer + verlaagd plafond (pos 1-6) +	Jumpax Natur	Cushion Vinyl

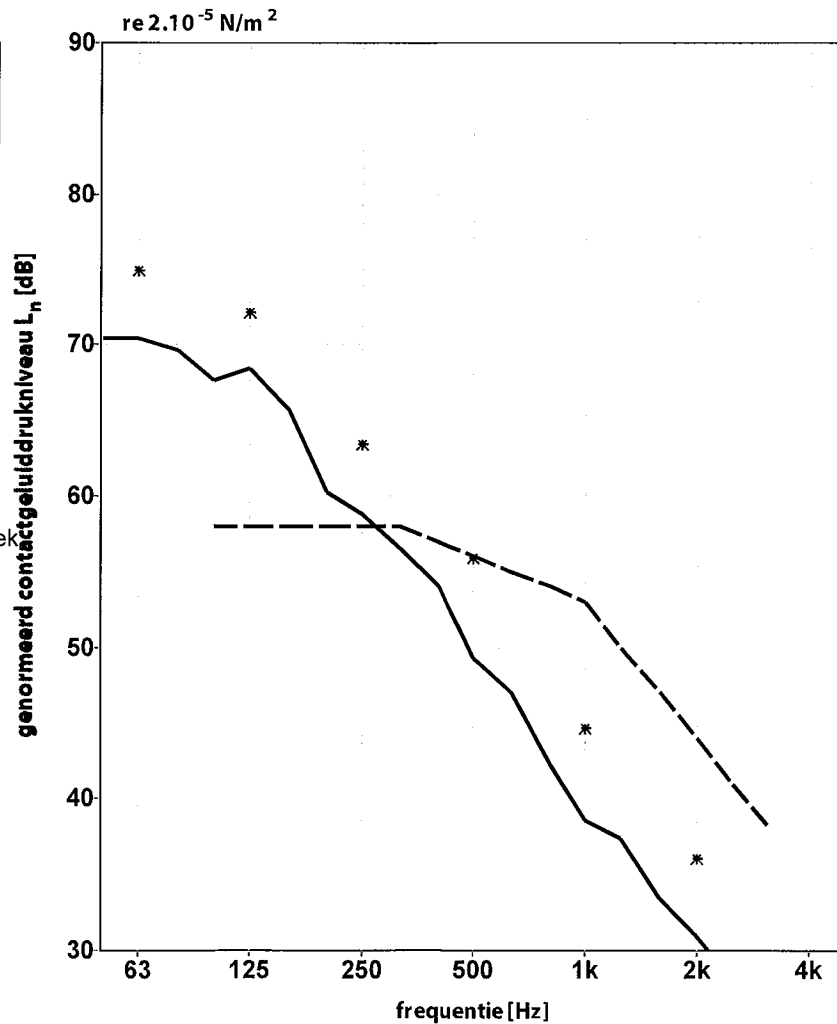
— 1/3 oct.
 * 1/1 oct.
 - - - ref. curve (ISO 717)

$L_{n,w}(C_1) = 56(2) \text{ dB}$

$I_{co,lab} = +2 \text{ dB}$

63	125	250	500	1k	2k	4k
1/3 oct.	70,5	67,6	60,2	54,1	42,3	33,5	23,7
	70,5	68,5	58,8	49,3	38,6	30,9	19,1
	69,7	65,7	56,6	47,1	37,4	28,0	17,1
1/1 oct.	75,0	72,2	63,5	55,9	44,7	36,1	25,6
							dB

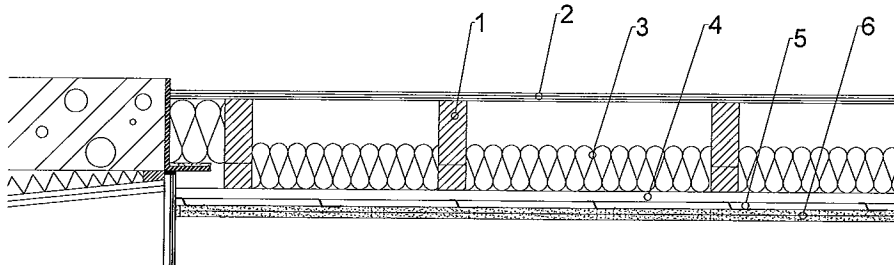
variant nr.	ondervloer	vloer afwerking
0 = basis vloer + verlaagd plafond (pos 1-6)	geen	geen

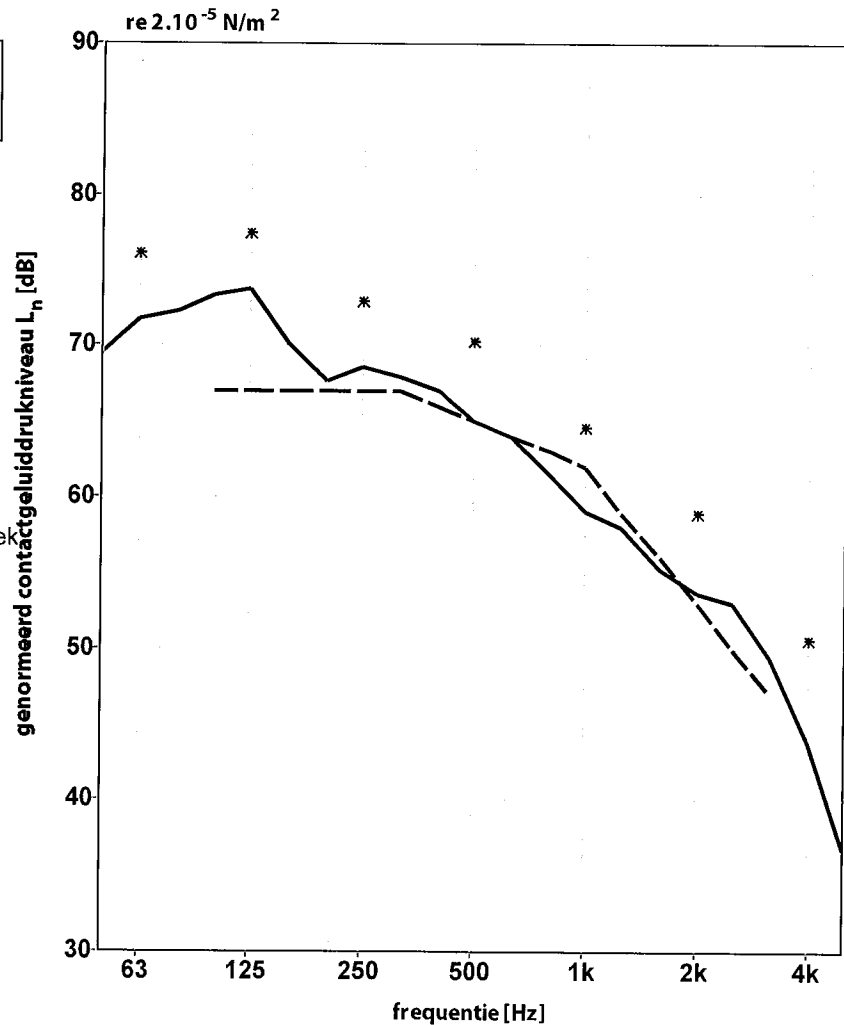
— 1/3 oct.
 * 1/1 oct.
 - - - ref. curve (ISO 717)

$L_{n,w}(C_1) = 65(0) \text{ dB}$

$L_{co,lab} = -5 \text{ dB}$

63	125	250	500	1k	2k	4k
1/3 oct.	69,5	73,4	67,7	67,0	61,5	55,3	49,4
	71,7	73,8	68,6	65,0	59,1	53,6	43,7
	72,3	70,0	67,9	64,0	58,0	53,0	36,7
1/1 oct.	76,1	77,5	72,9	70,3	64,6	58,9	50,6
